## GEOTEHNIKA PRI GRADNJI PROMETNIC SEVEROVZHODNE SLOVENIJE

*Ksenija Štern*

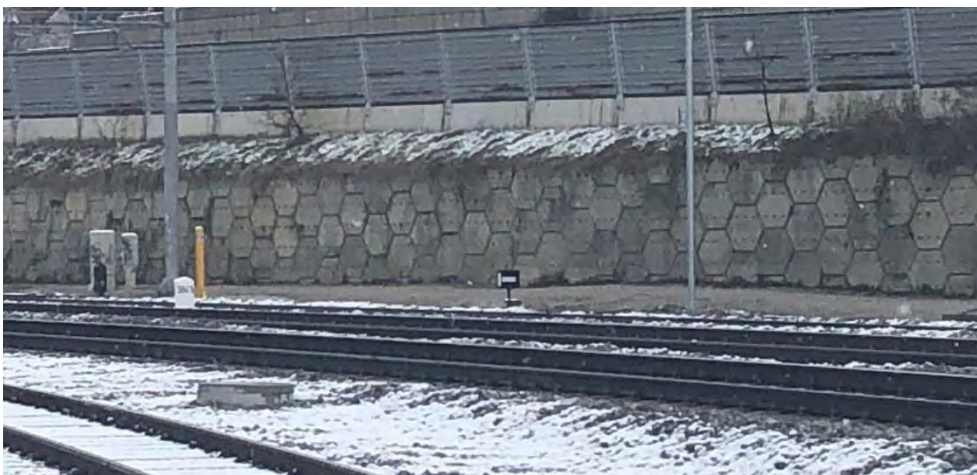
*Slika 1: Nasip iz armirane zemljine na HC skozi Maribor v Košakah. (K. Štern)*

Meljskega hriba na eni in železnico in cesto na drugi strani. Prostorska stiska je je botrovala novim geotehničnim rešitvam s pionirskim projektom armirane zemljine (dr. Darinka Battelino, univ. dipl. inž. grad.) in izvedbo, do takrat pri nas manj uveljavljene, sidrane pilotne stene (dr. Štefan Faith, univ. dipl. inž. grad.). V zvezi z Meljskim hribom številni Mariborčani predvsem pa prebivalci Malečnika pomislijo na dolga leta zaprto najkrajšo povezavo med krajema, po levem bregu Drave, ko je bila do izgradnje nove galerije (2010 – 2012) cesta zaprta zaradi padanja kamenja iz strme južne brežine Meljskega hriba. Cestni projektanti se niso ustavili pred nobeno oviro, tudi ko so Novo Zrkovsko cesto pogumno speljali preko smetišča na Pobrežju (2006).

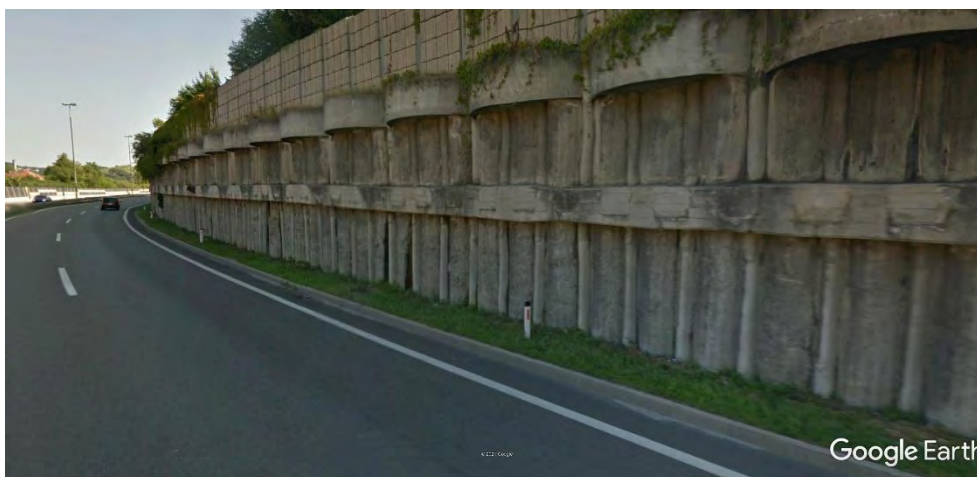
*Slika 2: Pilotna stena na HC skozi Maribor v Košakah. (Google Earth)*

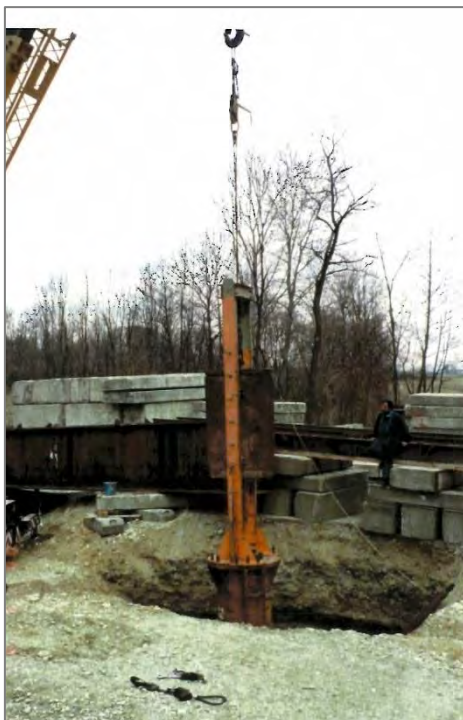
Slika 3: Dinamični obremenilni preizkus. (Ksenija Štern)

- **Dinamični obremenilni preizkus**, katerega se izvede na enem konstrukcijskem pilotu podpore, ki je tudi sestavni del končne temeljne konstrukcije. S preizkusom se potrdi projektna nosilnost pilota, njegova porušna nosilnost in dejanski faktor varnosti, pa ostaneta še vedno neznana. Ker je objekt običajno že v gradnji in projekti izdelani, racionalizacija sistema temeljenja na osnovi meritev običajno tudi ni možna. Preizkusi so v preteklosti bili izvedeni le na podporah večjih premostitvenih objektov.

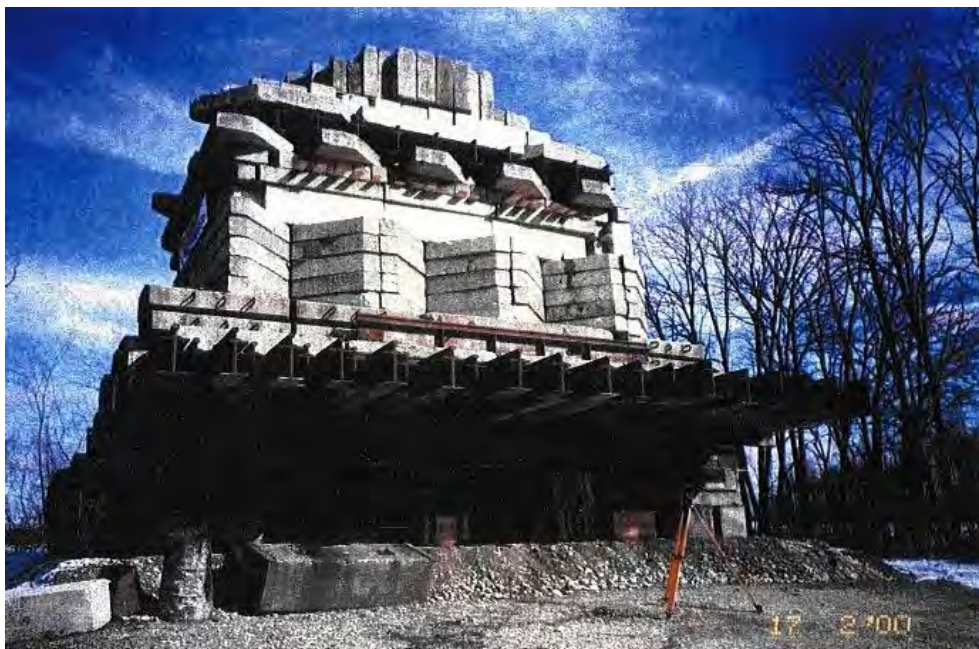
*Slika 6: Obremenitev pilota z balastno obtežbo, most č Muro (Ksenija Štern).*

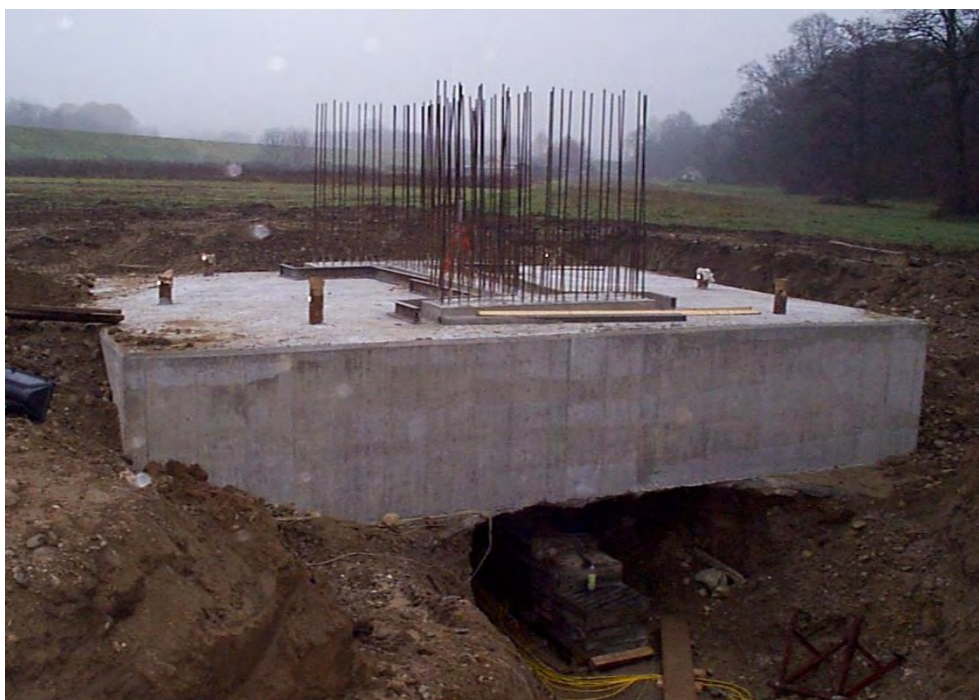
*Slika 7: Obremenitev pilota s pilotno blazino v podpori 3D, most čez Dravo (Ksenija Štern).*

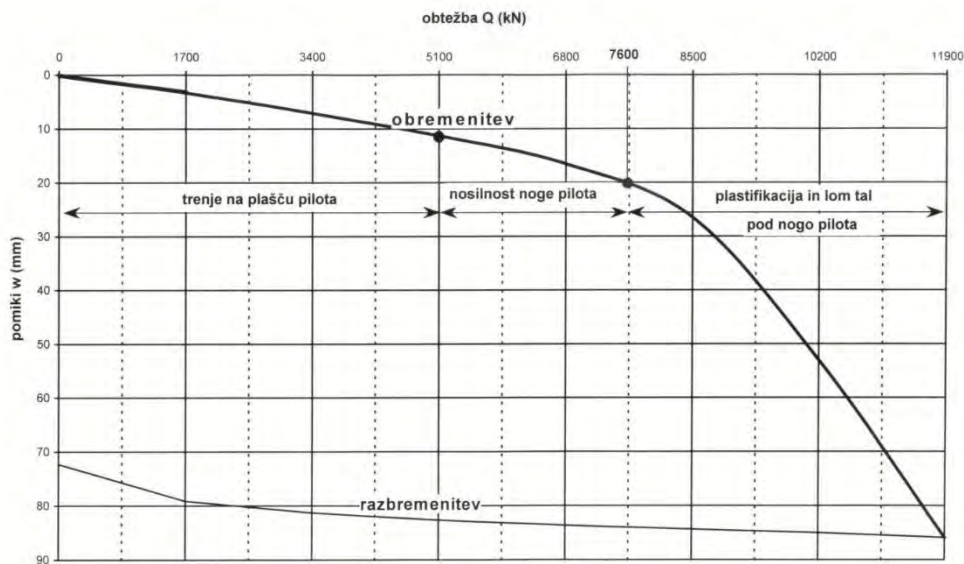
Slika 9: Določitev nosilnosti pilota na osnovi razmerja med obtežbo in pomikom.

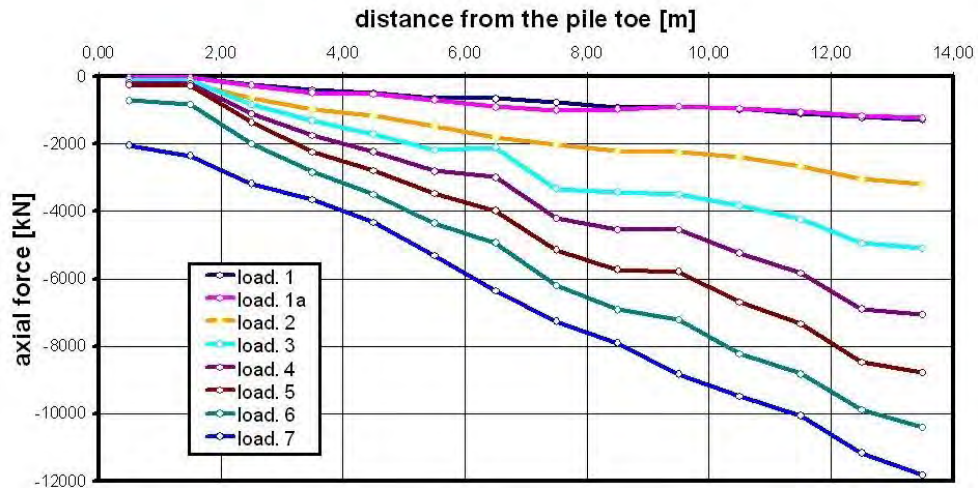
Slika 10: Rezultati meritev osne sile vzdolž pilota. (A. Štrukelj).

V letu 2000 sta v sklopu AC programa bila izvedena dva obremenilna testa poskusnih pilotov za direktno določitev nosilnosti uvrtnih pilotov in potrditev izračunanih nosilnosti na osnovi podatkov laboratorijskih in terenskih preiskav zemljin. V februarju je bil opravljen test pilota za most čez Muro (820 m) v Bakovcih v Prekmurju, decembra pa je bil test za določitev nosilnosti pilotov mostu čez Kanal in Dravo (760 m) v Zrkvocih pri Mariboru. V obeh primerih je bil izveden statični in dinamični obremenilni preizkus na pilotu premera 80 cm in dolžine 17,0 m in 14,0 m. Oba pilota sta po geometriji podobna, vpeta v nosilno podlago 1,60 m. Za porušitev obeh je bila predvidena aktivna balastna obtežba 12000 KN. V Prekmurju je bil test izveden z izvedbo posebne konstrukcije in nalaganjem balasta (Slika 6). Porušitev pilota ni bila dosežena. V Mariboru se je namesto balasta uporabila končna podpora mostu, ki je potrebno količino obtežbe zagotavljala z lastno težo pilotne blazine in pilotov, ter odporom nosilnih pilotov na izvlek (Slika 7). Pri obremenitvi 8000 KN je pilot bil porušen, aktivirana pa je bila vsa potrebna sila brez zaznanih deformacij na dvigu same podpore. Testni pilot je bil še dodatno opremljen z mernim kanalom znotraj pilota, kjer se je lahko preko specifičnih deformacij spremljalo delež obremenitve in njeno časovno razporeditev na plašč in nogo pilota (Slika 10).

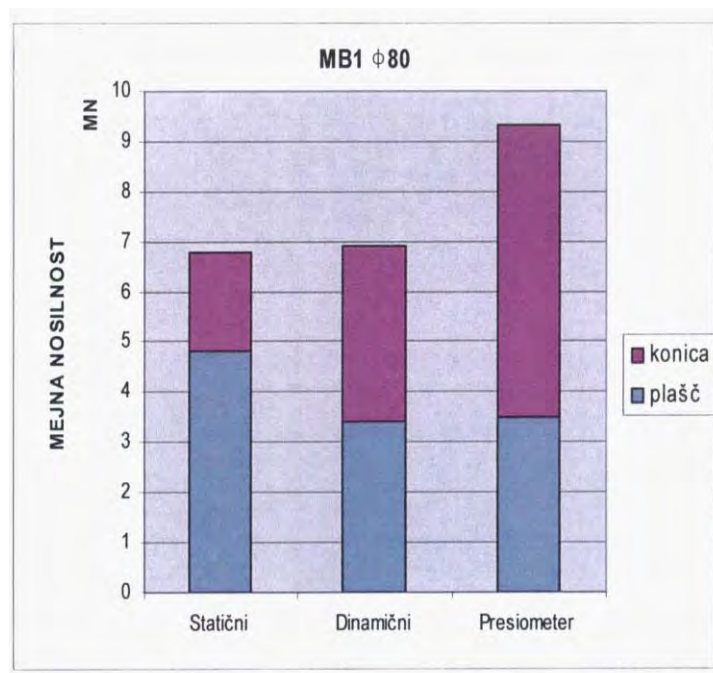
Slika 11: Primerjava nosilnosti pilota določene z uporabo različnih postopkov.

Primerjava nosilnosti uvrčanega pilota premera 80 cm v podpori 3D AC mostu, določena z obremenilnimi preizkušnjami in na osnovi podatkov presiometričnih meritev (Slika 11) kaže na veliko nosilnost plašča pilota, medtem ko nosilnost noge ni v celoti aktivirana. Za dosego le te so potrebni večji premiki. S primerjavo rezultatov obremenilnih preizkušenj in računskih analiz obnašanja pilotov je ugotovljeno, da omogočajo presiometriške meritve zanesljivo napoved obnašanja pilotov.

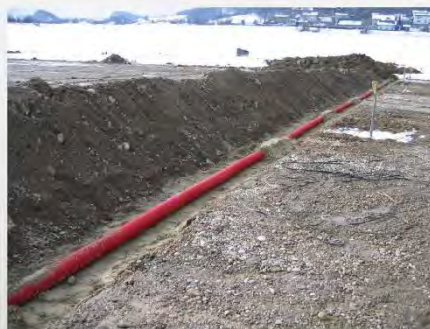
Slika 13: Vgradnja horizontalnega inklinometra in prikaz rezultatov meritev. K. Štern)

V času gradnje so bile opravljene določene enkratne meritve in vzpostavljen sistem mernih mest z vgradno 27 posedalnih plošč, 12 dodatnih reperjev na že izvedeni rampi, 2 horizontalna – hidrostatska inklinometra, 4 cevni piezometri za meritve vodostaja, 4 piezometri z vgradnjo merilcev tlaka in meritvami pornih tlakov, 2 preiskavi z dilatometersko sondo, 2 preiskavi s statičnim penetrometrom, 4 preiskave s presiometrom v gruščnatem kolu.

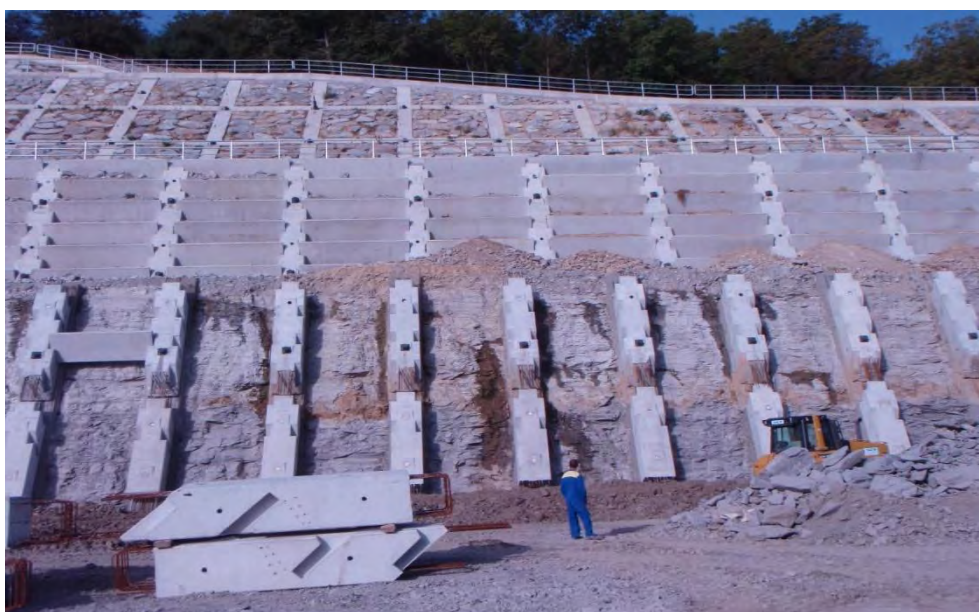
Slika 14: Gradnja slopov na OZ-01. (K. Štern)

Pri gradnji OZ-01 in OZ-02 dodatni ukrepi niso bili potrebni v nobeni od izvedbenih faz. V obravnavanem primeru imamo opravek s pobočnim vkopom, kjer so razbremenitve terena zelo male. Vznožje konstrukcije je od roba površja prvotnega pobočja oddaljeno največ 20 m, od tega je zgornja 1/3 preperela zemljine.

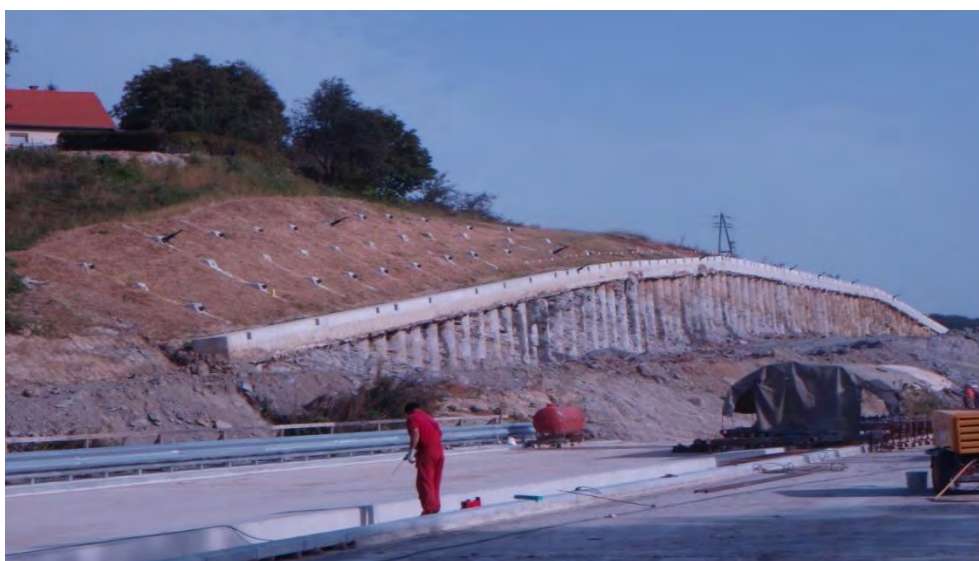
Slika 15: Dodatni ukrepi na brežini v zaledju OZ-04. (K. Štern)

Pri gradnji OZ-03 in OZ-04 dodatni ukrepi, vezani na geološko geotehnične razmere, niso bili potrebni. Glede na morfologijo terena se je sicer izkazalo, da sta neustrezni tako višina kot dolžina opornega zidu OZ-04, kar je pogojevalo podaljšanje objekta in dodatne podporne ukrepe na brežini.

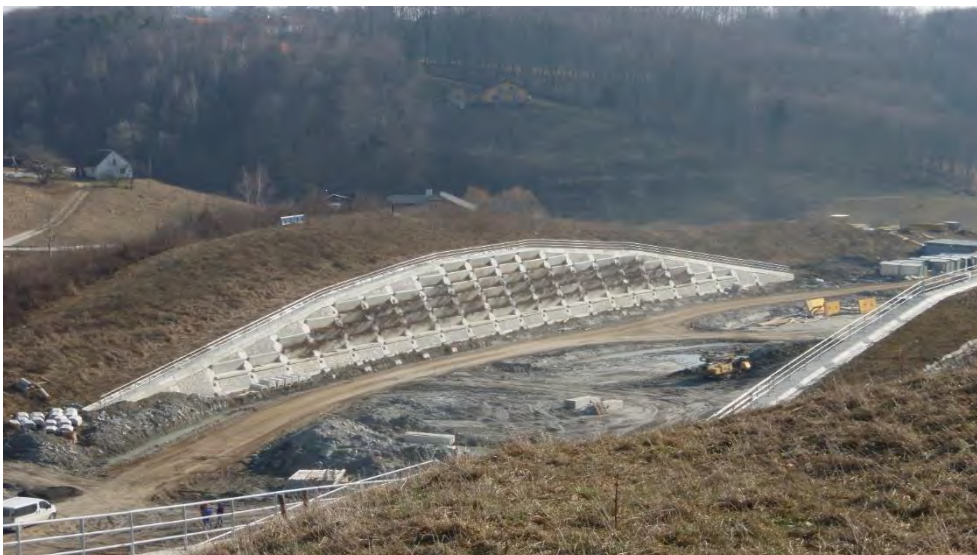
*Slika 16: Pogled na oporni zid OZ-06. (K. Štern)*

**Oporni zidovi OZ-05, OZ-06 in OZ-07** se nahajajo na območju 30 m globokega vkopa Dragučova, dolžine 520 m. Gre za na tej trasi največkrat omenjen vkop na stičišču prometnih poti iz smeri Avstrije in Madžarske proti Hrvaški in Italiji, kjer je avtocestni razcep načrtovan neposredno za globokim vkopom. Oporni zid OZ-05 se razprostira pod dolgim, vzhodno orientiranim pobočjem, na levi strani ceste, po celotni dolžini. Nasproti ležeča oporna zidova OZ-06 in OZ-07 sta krajša, med seboj kratko prekinjena, predvsem pa se z vrhom brežine izklini oziroma obrne tudi zaledje.

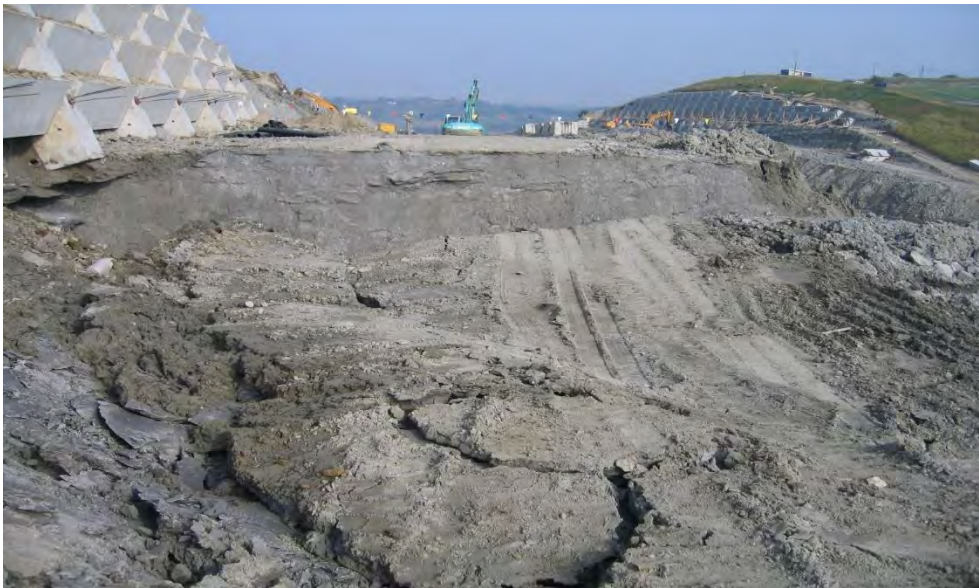
*Slika 17: Podor laporja na srednji bermi v P587 in OZ-07 v ozadju. (K. Štern)*

Pomen geotehnične spremljave med gradnjo se je prvič odrazil po manjši lokalni porušitvi v laporju, v P587 na srednji bermi, oktobra 2006. V tem območju je izkop pred konstrukcijo prehiteval predpisane faze gradnje objekta, s poglobljanjem izkopa v osi trase. Masa hribine pred objektom ni zagotavljala zadostnega odpora, niti ni bila stabilna v lokalno izvedenem izkopu. Neposredno za tem dogodkom so zabeleženi tudi večji premiki v zalednih inklinometrih. V posameznem inklinometru se večji translatorski pomiki pojavijo na več višinah v velikosti do 40 mm. Dogodki so intenzivirali tudi aktivnosti na spremljavi drugih, do takrat vgrajenih merilnih mestih. Meritve pomikov redkih geodetskih točk na gredi in slopih so premike potrdile, medtem ko so sidrne sile vztrajno naraščale.

Na osnovi vseh navedenih zaznav je bilo potrebno hitro ukrepanje za preprečitev nadaljnjih deformacij. Prvi ukrepi so se nanašali na prekinitev izkopnih del, navoz balastnega materiala na območje pred porušeno brežino, zahtevo po takojšnjem sidranju vseh izvedenih slopov in podanimi podrobnimi navodili za napredovanje del. Stabilnostne razmere na vkopu pa so zahtevale dodatne podporne ukrepe. Potrjena je bila prva dopolnilna projektna rešitev z izvedbo dodatne horizontalne grede na zgornji brežini levega dela zidu, povečanjem števila in dolžine sider in podrobno opredeljenim načinom napredovanja del po kampadah. Vzporedno so tekle dopolnilne geotehnične raziskave in analize za vzpostavitev trajnega stabilnega stanja tudi na osnovi podatkov dodatno vzpostavljenih merilnih mest in povečane predpisane pogostosti meritev.

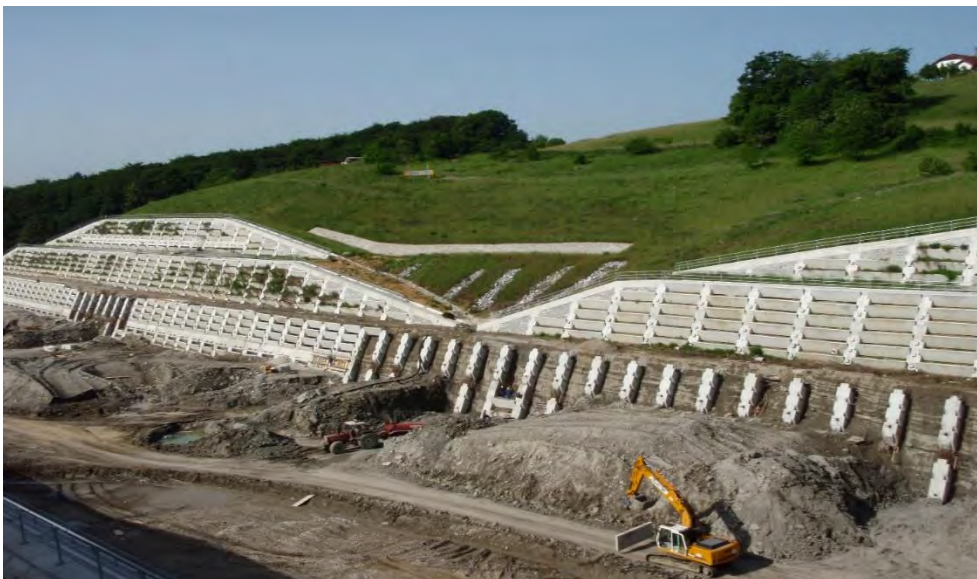
*Slika 18: Pogled na oporni zid OZ-05, proti koncu gradnje. (K. Štern)*

Zadnji slopi in sidra na objektu OZ-05 so bili izvedeni novembra 2009.
